**UNIVERSIDAD NACIONAL DE INGENIERIA  
FACULTAD DE TECNOLOGIA DE LA INDUSTRIA  
INGENIERIA MECANICA**

**Evaluación Técnica del Pozo y Equipo de Bombeo  
Ubicado en las Instalaciones UNI – RUPAP**

**Managua, 12 de Noviembre de 2018**

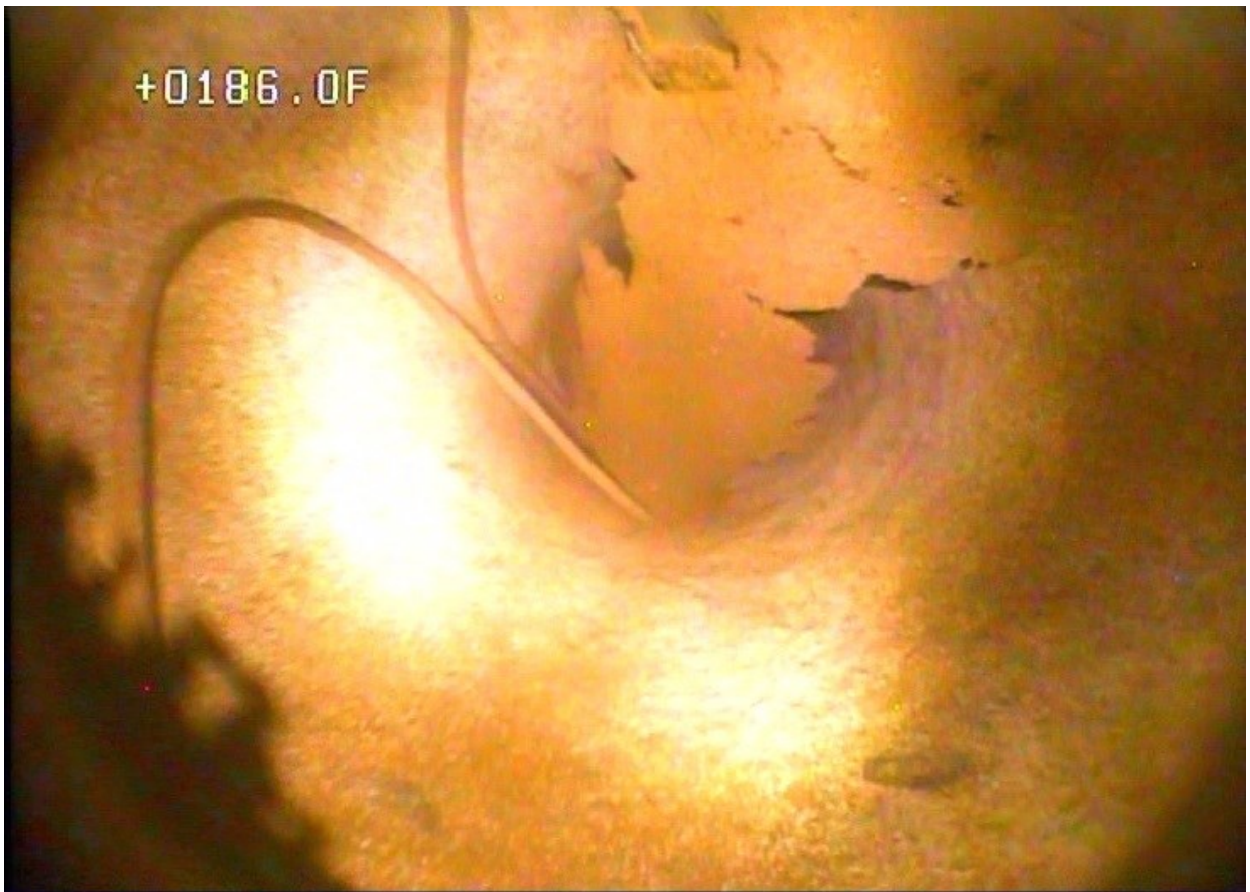
Logramos introducir la cámara sumergible a través de la chatarra oxidada del ademado, logrando ingresar hasta aproximadamente los 187' de profundidad a como se muestra en la **imagen 35**.

*Imagen 35      Material desprendido del ademe obstaculizando el pozo*

En esta etapa de la inspección es necesario tomar en cuenta que la cantidad de tubería de columna instalada era de 187.5' y que la succión de la bomba estaba instalada aproximadamente a los 190' de profundidad, lo cual nos indica que, exactamente en el punto de fractura del ademado, se encontraba la recámara de bombeo.

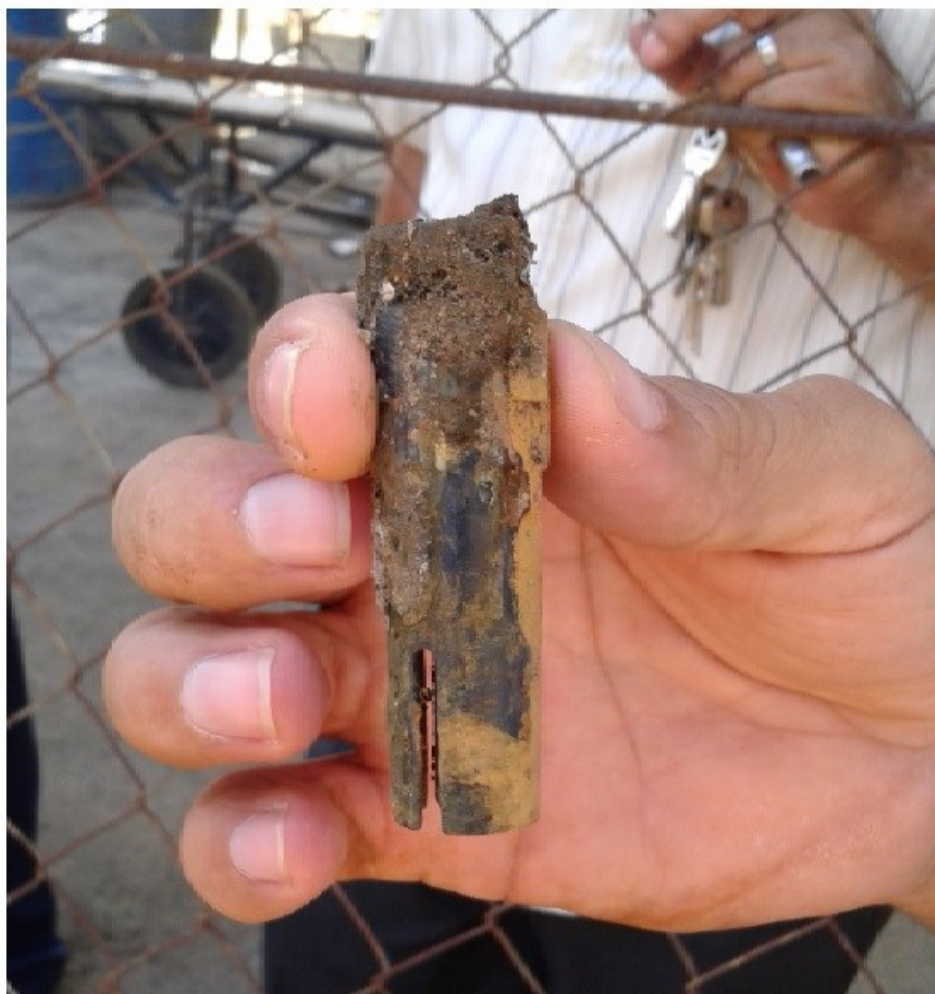
En la instalación del equipo de bombeo del pozo RUPAP se instalaron los electrodos de nivel, pero estos se encontraban deteriorados debido a las incrustaciones de óxido, ocasionando que estos no detectaran el bajo nivel del acuífero, ver **imagen 38**.

*Imagen 38      Electrodo de nivel deteriorado, desinstalado del pozo RUPAP*
